佳木斯市高新区中唯实业有限公司“4·21”起 重机械伤害一般事故调查报告

佳木斯市人民政府事故调查组

2024年6月19日

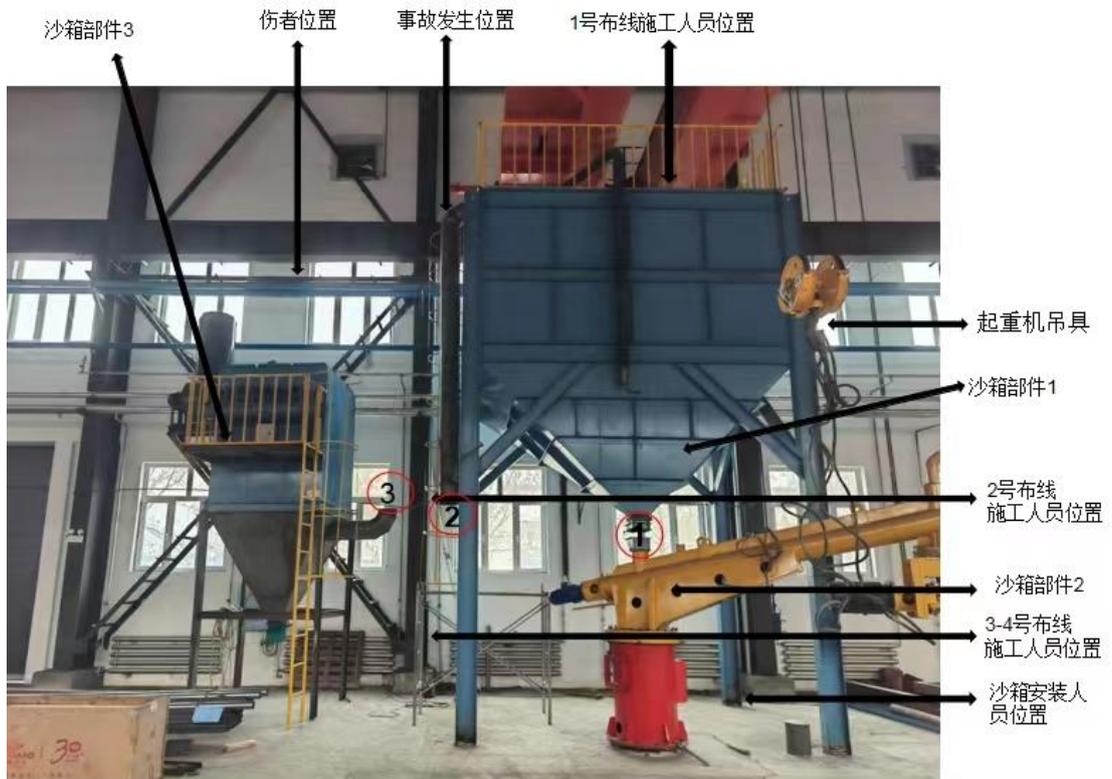
图一现场整体示意图

6.4 号树脂砂处理生产线施工现场所有人员站位，如图一所示。

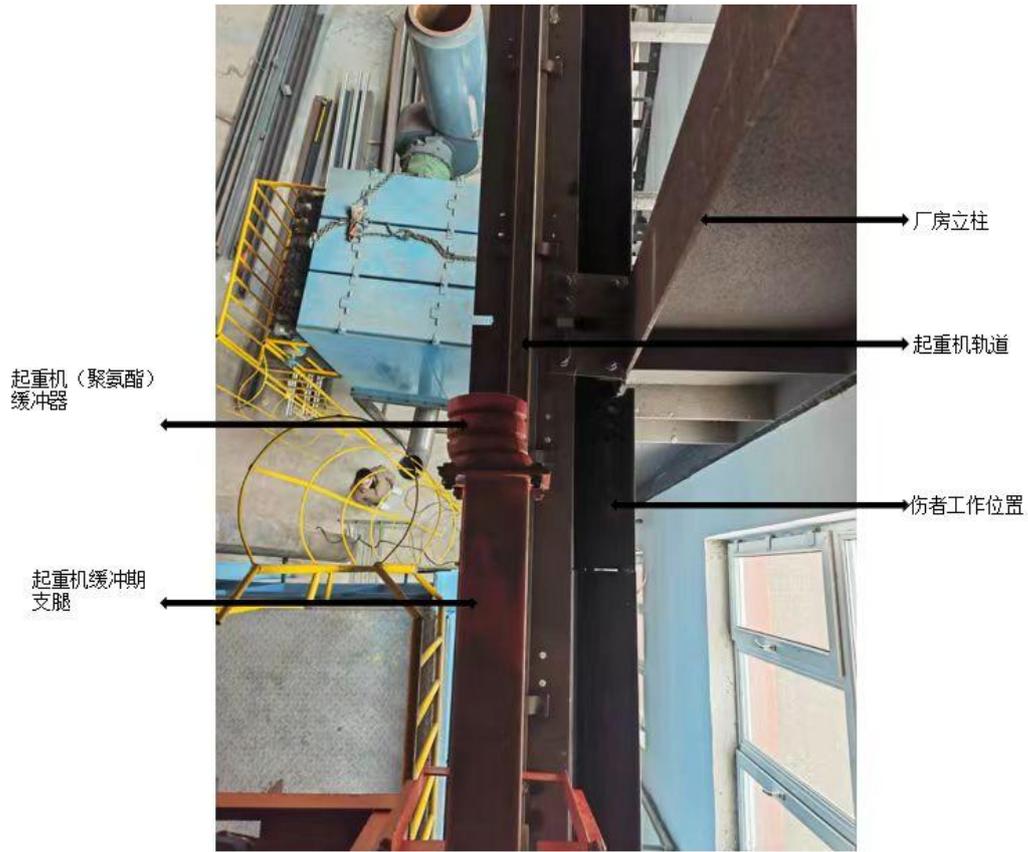
图二伤者施工位置示意图

7.事故发生地点位于树脂砂车间 4 号树脂砂处理生产线上方 1m 起重机械轨道，如图二所示。

树脂砂车间南侧立柱

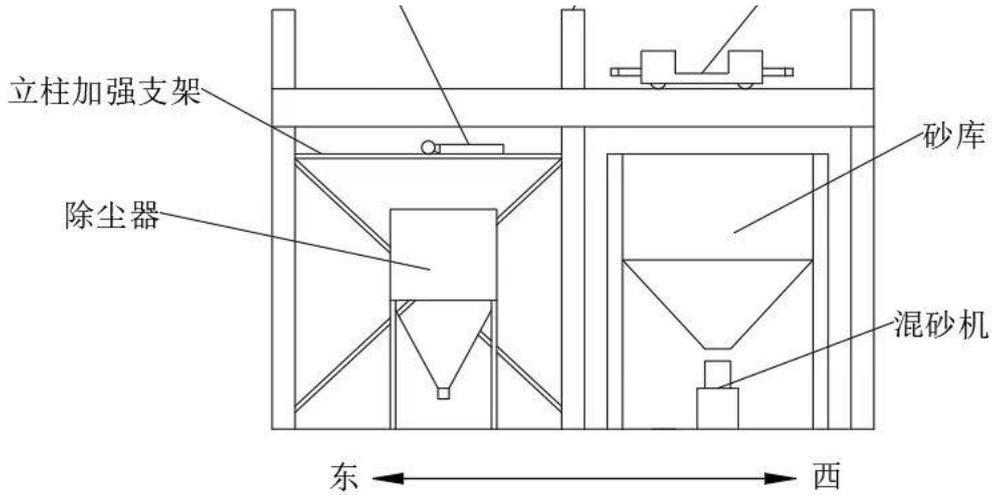
图三现场勘查示意图

8.死者坠落地点位于树脂砂车间 4 号树脂砂处理生产线东 2m 立柱加强支架，如图三所示。
