佳木斯北方水泥有限公司  
佳木斯北方水泥有限公司水泥用大理岩矿  
矿区生态修复方案

佳木斯北方水泥有限公司水泥用大理岩矿

矿区生态修复方案

编 制 单 位 :中国建筑材料工业地质勘查中心黑龙江总队

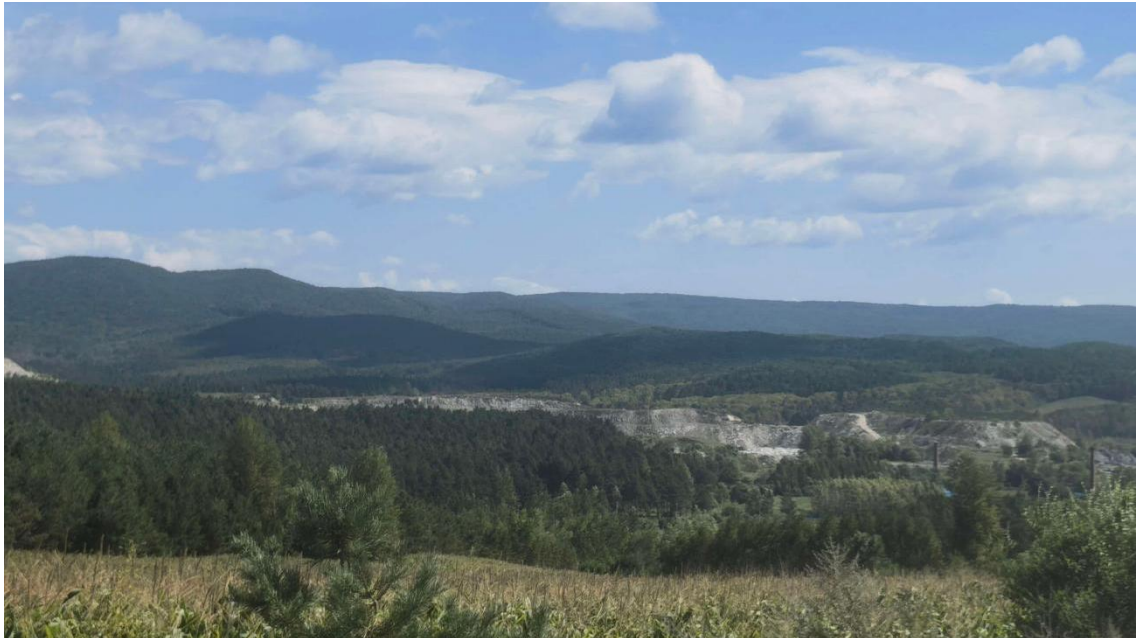
图 2-1 矿区周边地形地貌

由于长期露天开采，矿区原始地貌已发生较大改变，形成了规模较大的凹陷采坑及人工台阶边坡，采场周边分布有排土场、工业场地等人工地貌单元。总体而言，矿区地形地貌条件中等复杂，具备露天开采的有利地形条件。矿区地貌见图 2-1。

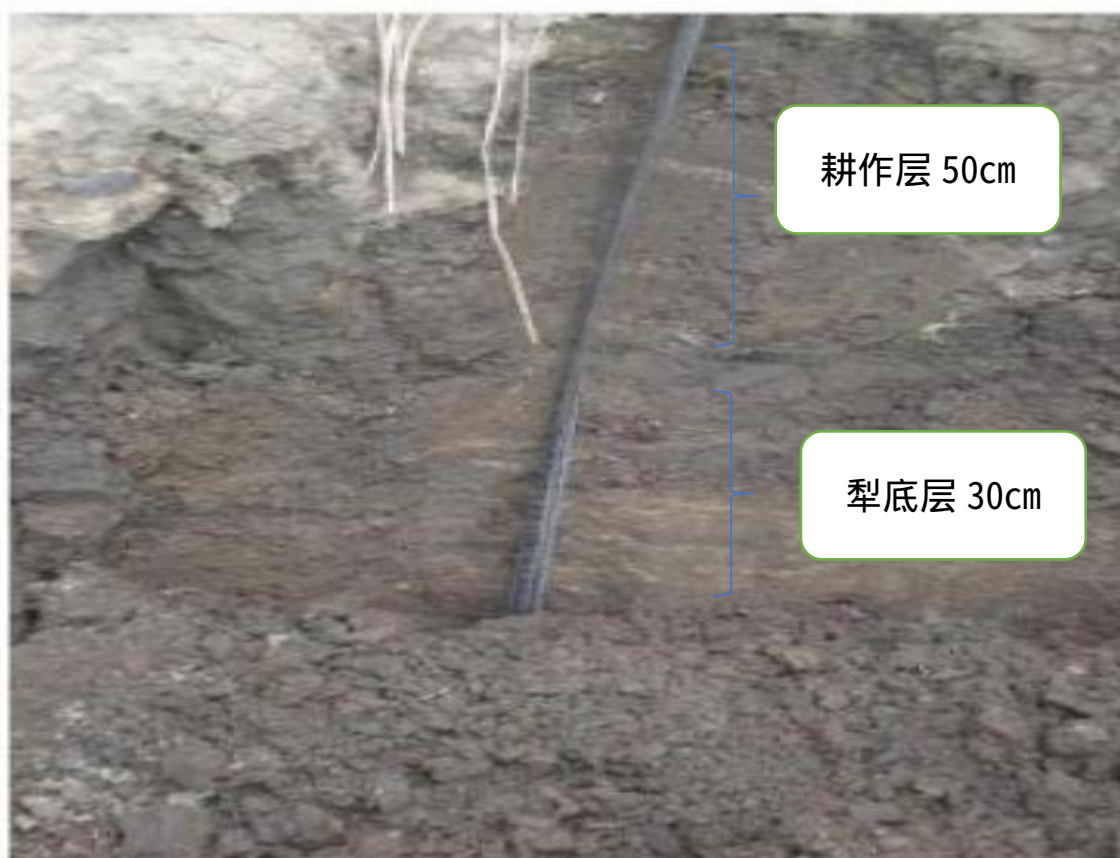
图 2-3 项目区旱地土壤剖面图

B 层（心土层）：80.0～110.0 厘米，灰棕色，块状，沙质粘壤土，土体紧实，可见到白色石灰假菌丝体、结核、斑块淀积物，pH7.4。

C 层（母质层）：多为第四纪中更新统黄土状亚粘土，黄棕色，棱块状。

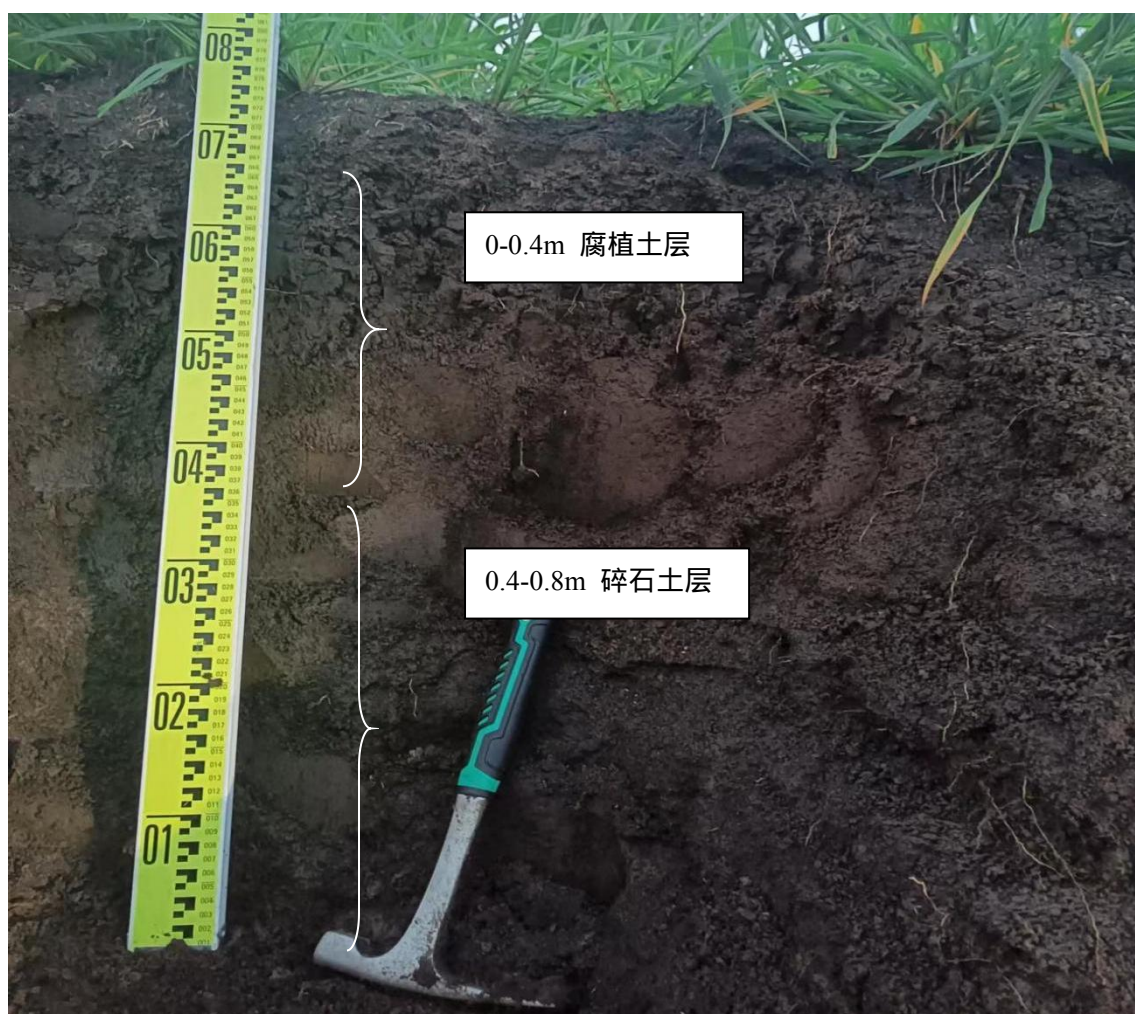
图 2-4 项目区林地土壤剖面图

0.18% , 碱解氮含量 140mg/kg , 速效磷含量 15mg/kg , 速效钾含量  
154mg/kg , pH 值

为 5.2 ~ 6.4 , 土壤容重  $1.17 \sim 1.21\text{g/cm}^3$ 。

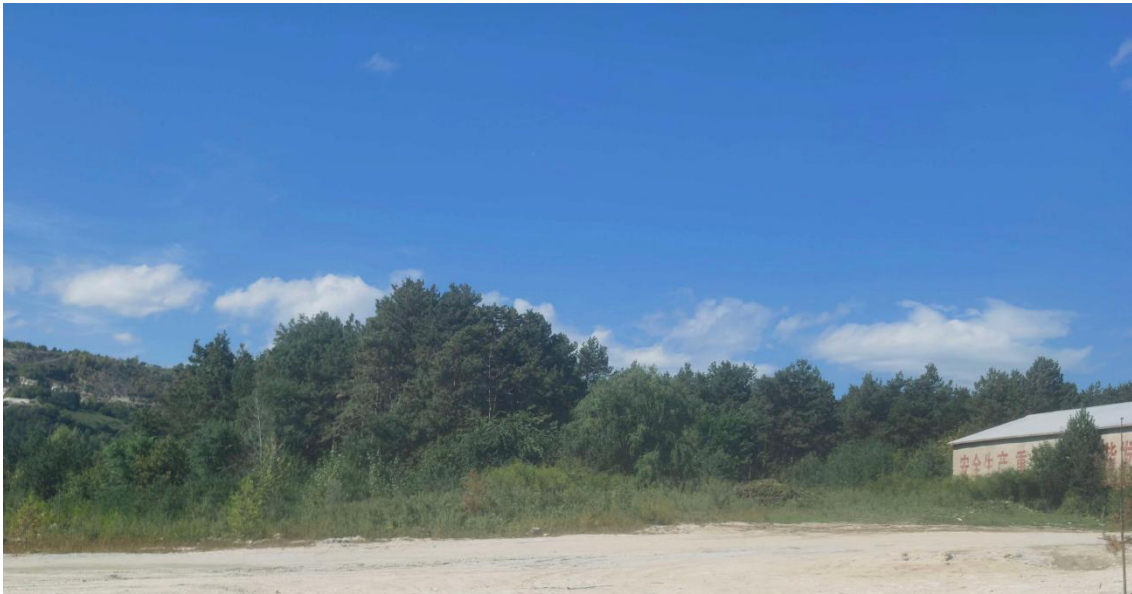
图 2-5 矿区典型植被（乔木林地）

矿区周边常见的森林植被多为次生林，而人工林则成为本区森林生态系统的重要组成部分，人工林主要为落叶松和樟子松，少量分布有红松和其他阔叶林。农田植被分布广泛，农作物种类主要为玉米。项目区典型植被见图 2-5。遥感影像见图 2-6。

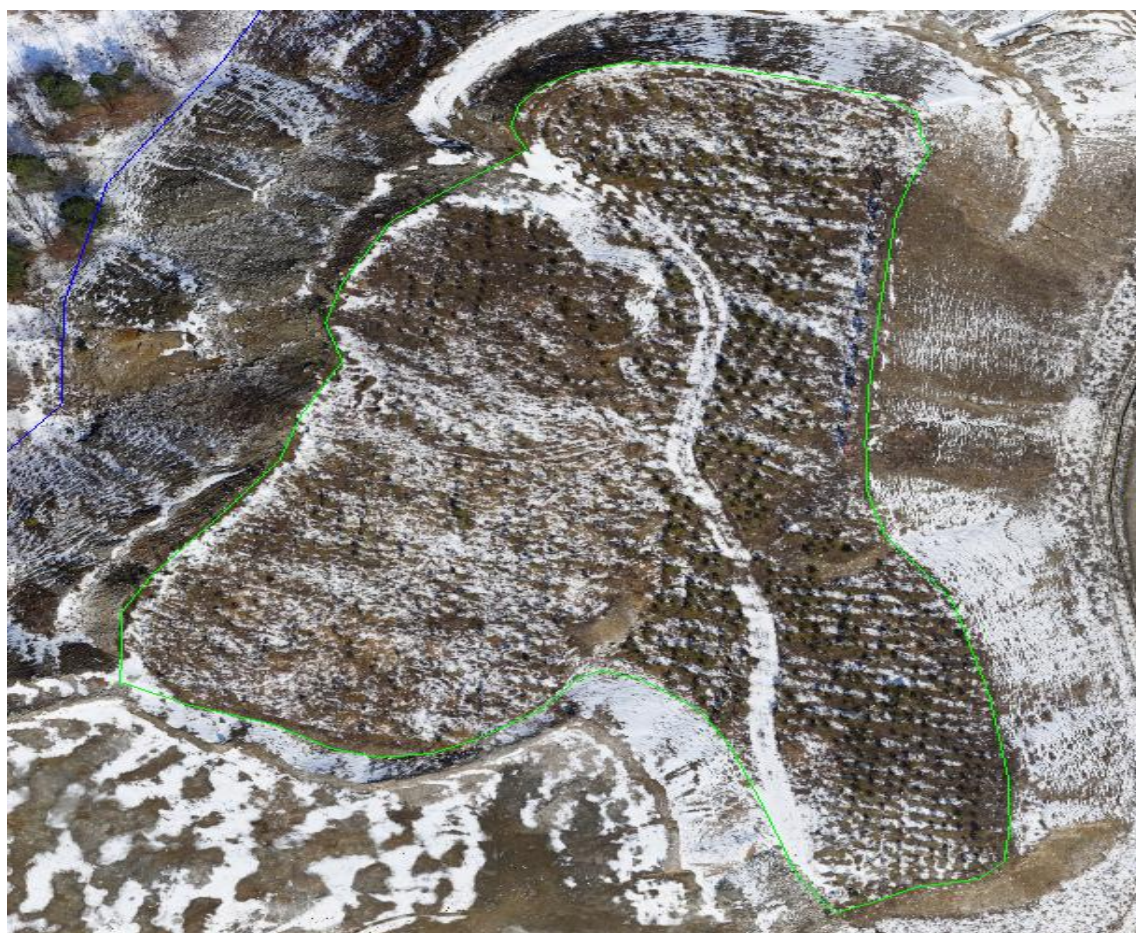
照片 1 已栽植乔木林地区域

3538m ,太阳能路灯 58 个 ,I 采区 1 号排土场复垦林地面积 1.1485hm<sup>2</sup> ,栽植树木约 2870 株 , I 采区 1 号排土场挡土墙长约 255m ; III 采区排土场挡土墙长约 80m ,无组织废气和噪声检测点 8 个 , 布设 GNSS 位移监测点 24 个 ,地下水检测 1 处 , 废水检测 1 处 , 土壤检测 1 处。治理后的露天采场、排土场与周边地形相协调 ,地表稳固 , 恢复成草地、林地 , 治理效果较好 , 目前暂未完成验收工作。矿山地质环境恢复治理任务情况达到前期《佳木斯北方水泥有限公司石灰石矿矿山地质环境保护与土地复垦方案》设计要求 , 已完成部分区域生态修复 , 修复效果见以下照片 , 具体已复垦位置及范围见图 2-8 , 具体范围坐标见附件 15。

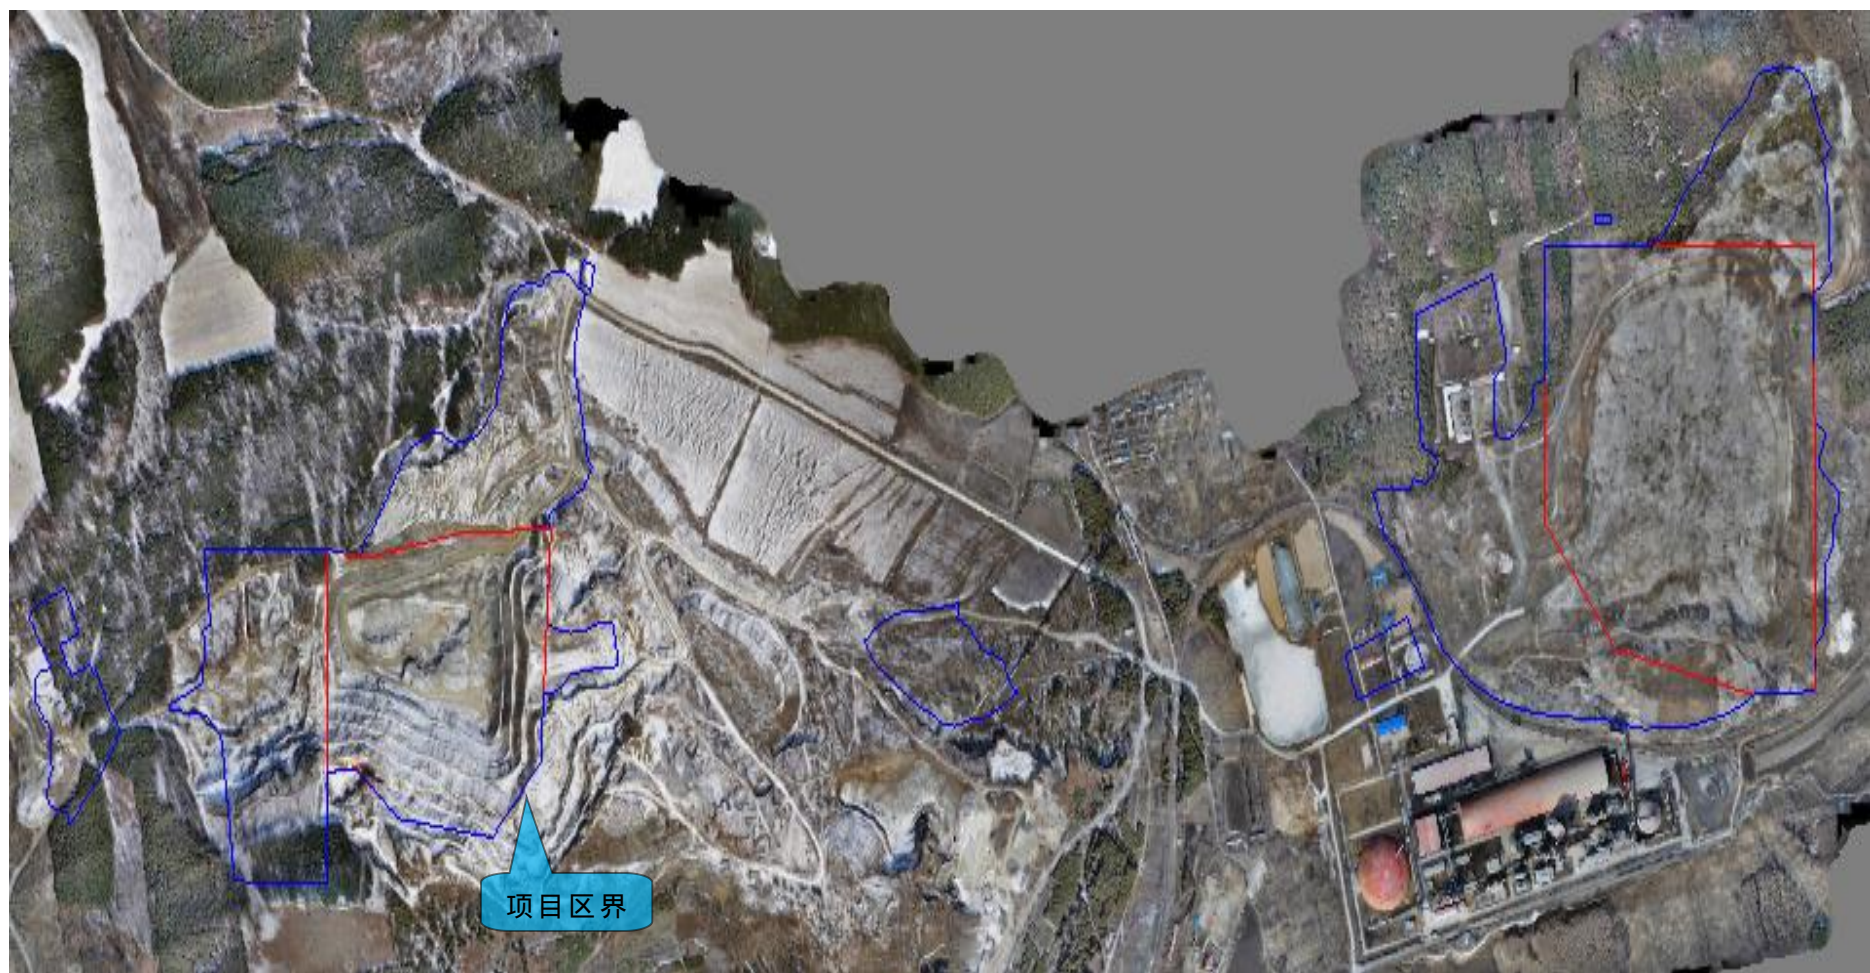
图 2-13 已布置工程位置及范围

根据《佳木斯北方水泥有限公司石灰石矿矿山地质环境保护与土地复垦方案》（2022 年 4 月 5 日）结合《佳木斯北方水泥有限公司石灰石矿绿色矿山建设总体设计》（2020 年 9 月 15 日）（2023 年本矿山进入黑龙江省省级绿色矿山遴选名单）。矿山企业对部分排土场区域进行了生态修复绿化工作，工程施工合同额为 1719.5007 万元，完成主运道路硬化 2458m，破碎间进料口硬化面积 2110m<sup>2</sup>，排水沟砌筑

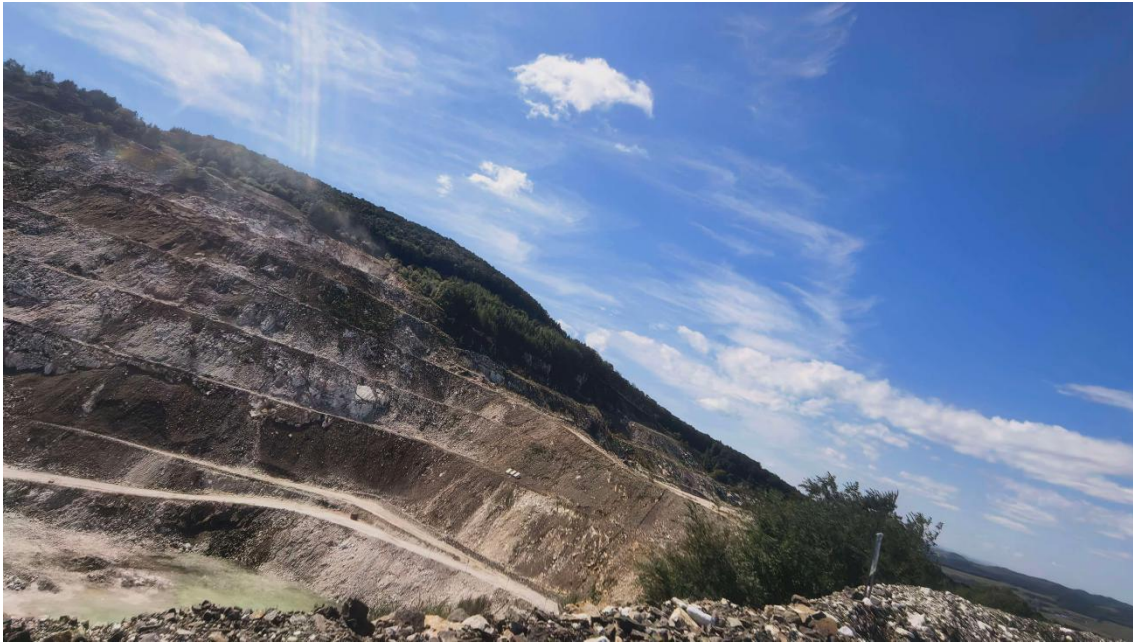
照片 1 I 采区边坡现状

I 采区：挖损土地面积 18.1475 hm<sup>2</sup>。目前该采场已形成东西长约 470m、南北宽约 440m 的采坑，采坑最高标高为 424m、最低标高为 290m、高差为约 130m 的采坑。矿山采用自上而下分台阶开采，台阶高度 10 ~ 15，台阶坡面角 50 ~ 70 °，安全平台宽度约为 4 ~ 8m。高边坡集中在南侧，坡面均有碎石土覆盖，不见原生结构面，近地表残积层较厚，南侧见最高边坡，岩体较完整。局部有松散碎石土。采区东、南两侧边坡主要由土质边坡及岩质边坡组成。现状边坡较为稳定。

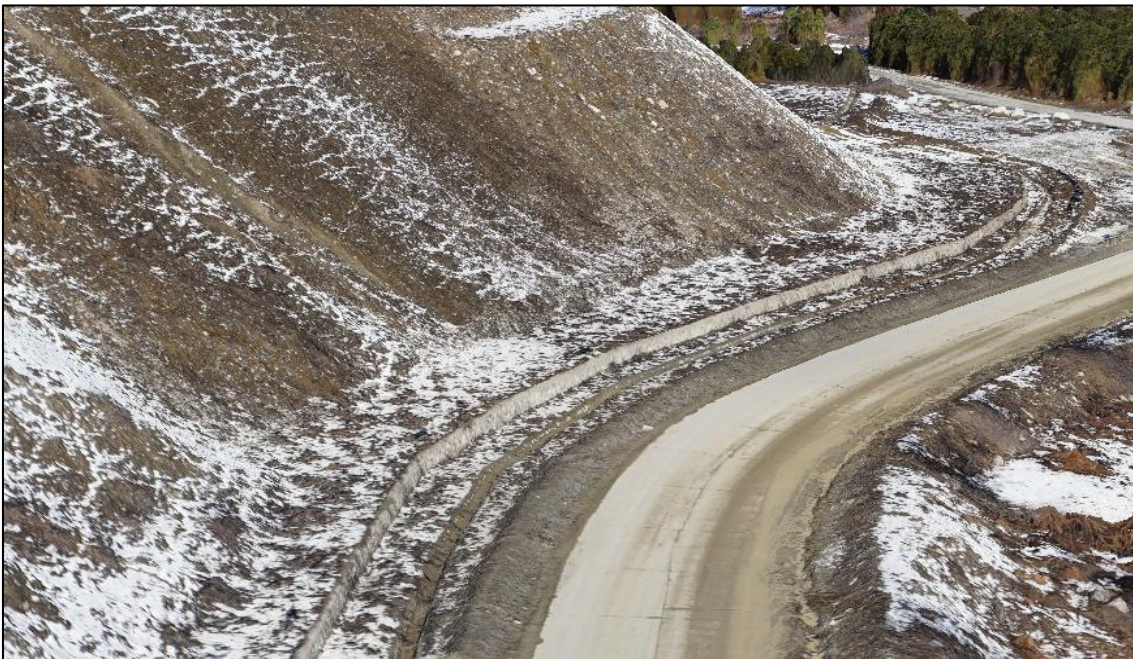
照片 2 1 号排土场挡土墙和排水沟

1 号排土场占地面积 9.8411hm<sup>2</sup>，北侧堆存高度约 35m，分台阶堆存；南侧堆高约 15m。边坡较稳定，坡脚已建成挡土墙和排水沟。

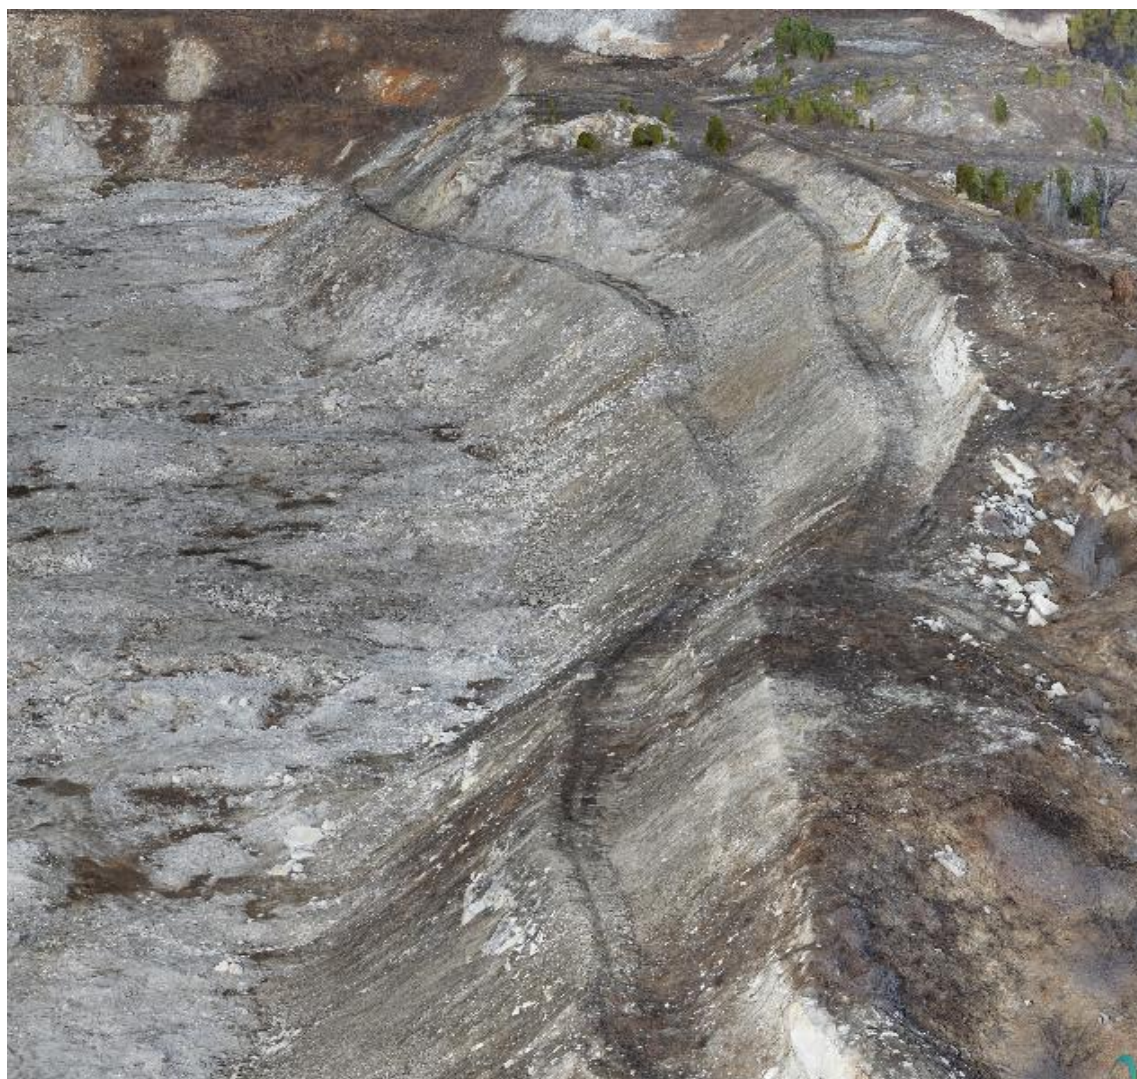
照片 3 III采区台阶及边坡现状

该采区露天采场挖损面积  $24.0967\text{hm}^2$  ,南北长 660m ,东西宽 570m ,最高开采标高 255m ,最低开采标高 210m ,最大采深 40m ,现状采场底部最低开采标高约 211m。分层高度为 10 ~ 15m ,工作帮坡面角  $70^\circ$  ,最小凿岩工作平台宽度 15m ~ 20m。岩体较完整 ,局部有松散岩体。北

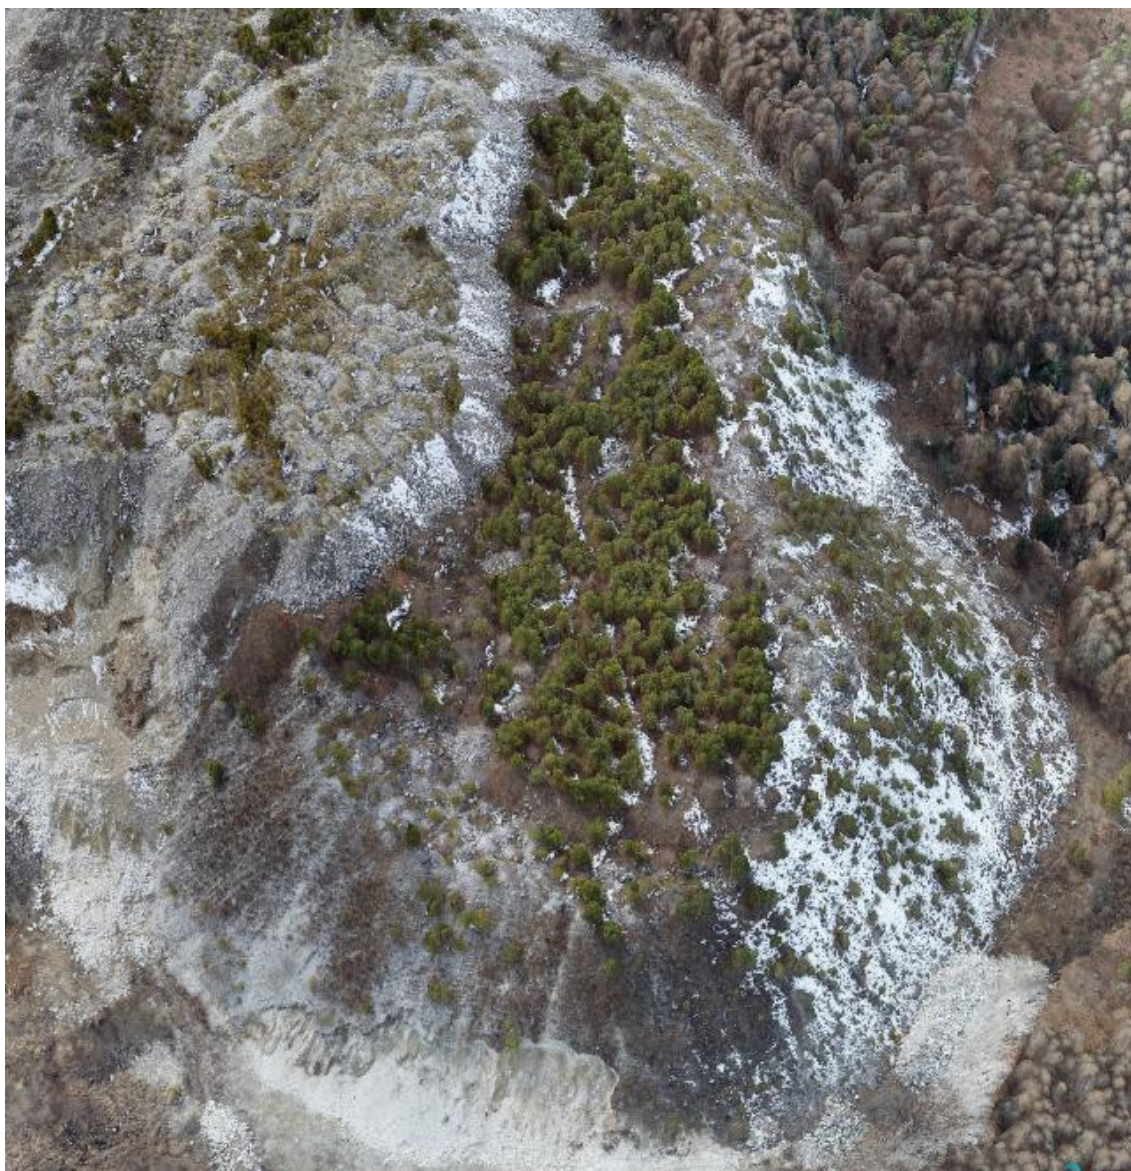
照片 5 料堆场现状

料堆场：位于该采区的北侧，占地面积  $6.6443\text{hm}^2$ 。分台阶堆放，坡顶及边坡部分区域已有乔木及灌木存活，边坡稳定。

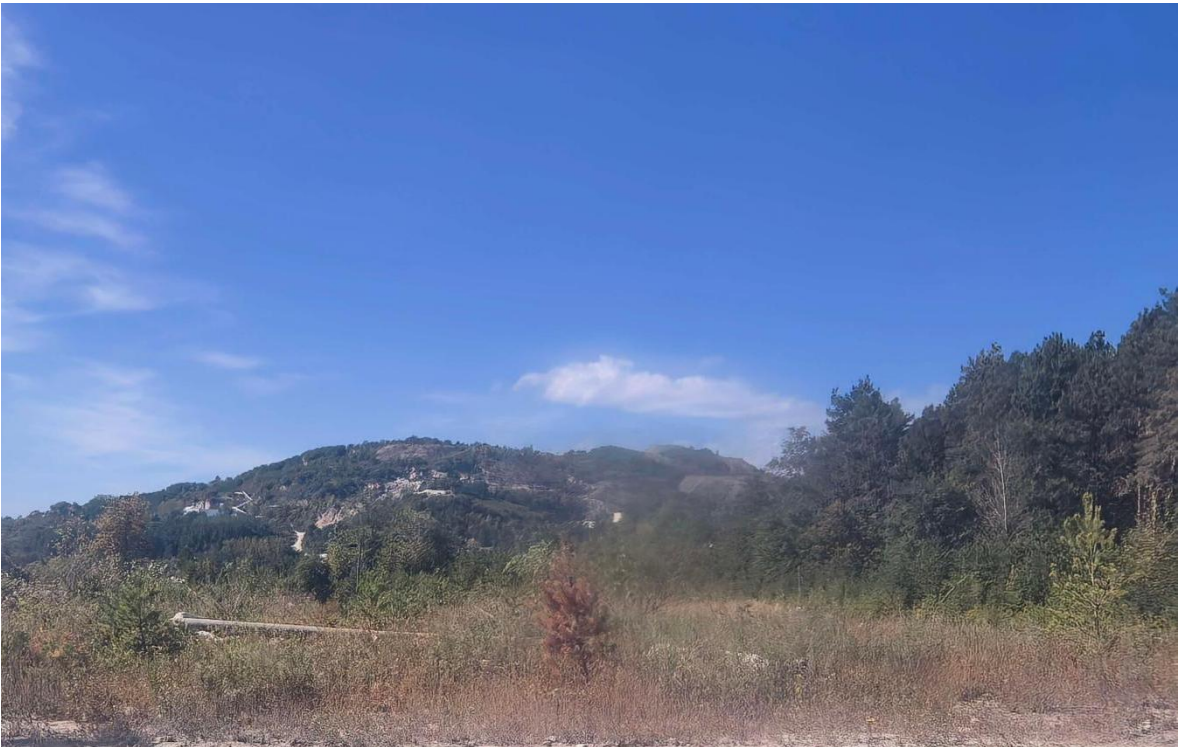
照片 3-1 林地生态参照系统

几个采区周边均为林地,以针阔混交林为主,优势树种为红松、樟子松、落叶松,伴生柞树、水曲柳、胡桃楸等阔叶树种,林分结构完整,生态功能稳定。该参照系统与矿区立地条件一致,可作为林地修复方向的参照对象。

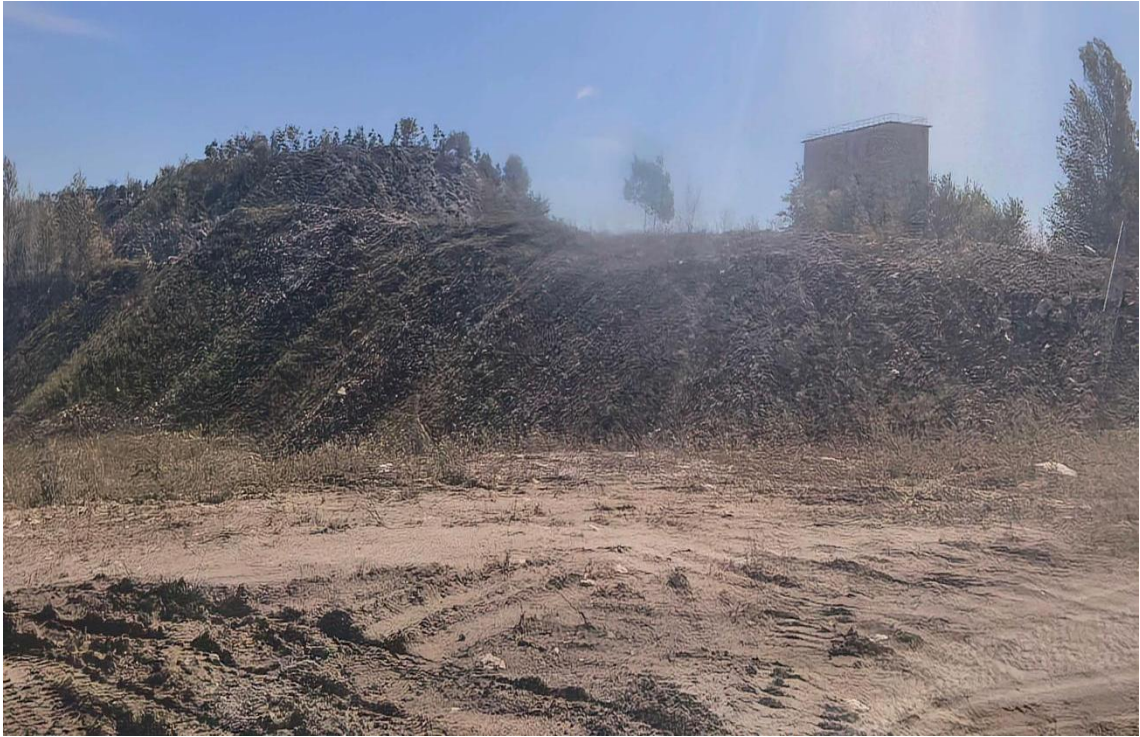
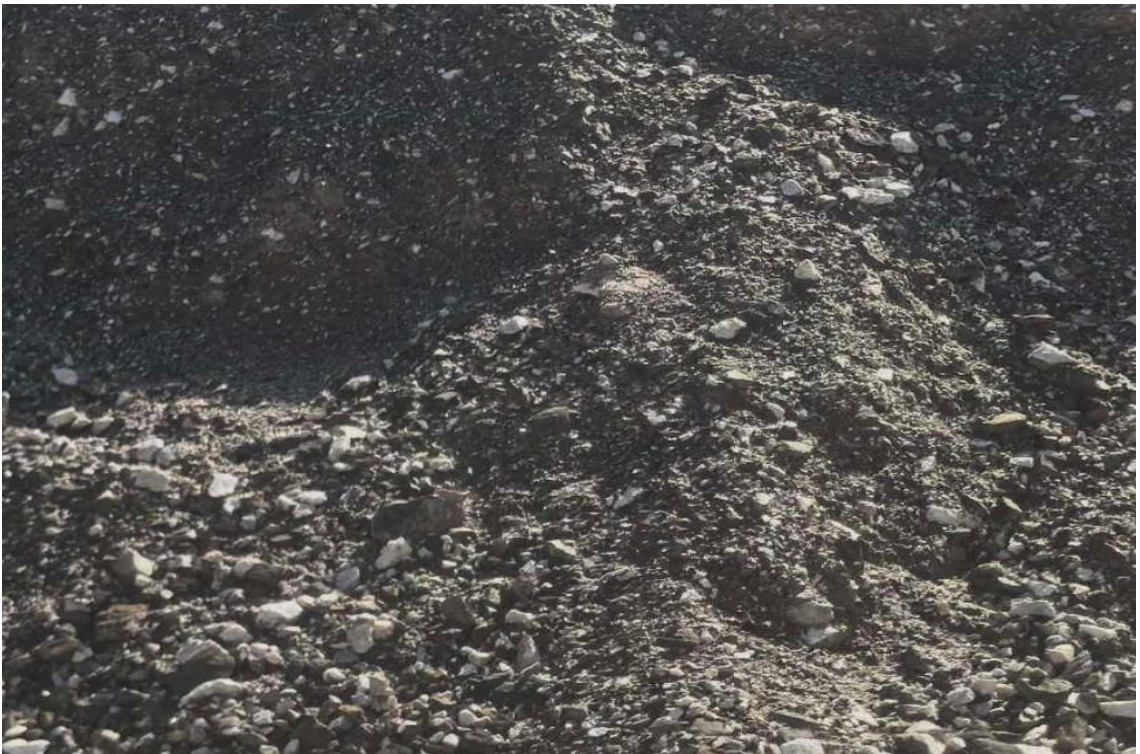
照片 排土场现状

2、该矿山开采历史悠久，开采前期末对表土进行单独剥离存放，剥离的表土与第四系残坡积土、风化岩屑等一并堆存于排土场内。根据生态修复工程需要，本方案所需的表土拟通过筛分改良排土场内堆存的第四系残坡积土解决。矿山筛分低品位矿石同时分离出用于复垦的表土（该工程计入矿山生产成本）。

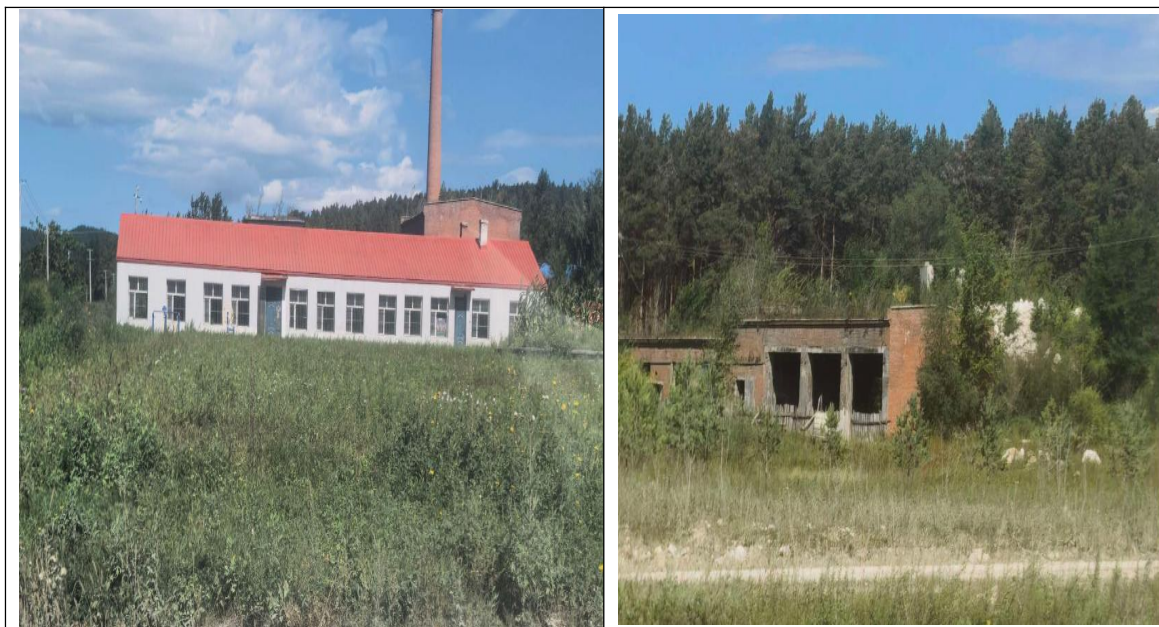
照片 部分房屋现状

Ⅲ采区矿外压占区域：在用及废弃房屋 9 处，混凝土结构，占地面积共计  $2877.00\text{m}^2$ 。按地表建筑物面积 0.54 进行计算，地基按 0.27 进行计算，拆除工作量约  $2330.37\text{m}^3$ 。

仓储区：在用及废弃房屋 5 处，混凝土结构，占地面积共计 1653.00m<sup>2</sup>。按地表建筑物面积 0.54 进行计算，地基按 0.27 进行计算，拆除工作量约 1338.93m<sup>3</sup>。

综上所述，合计拆除混凝土建筑房屋面积为 6074.00m<sup>2</sup>。按地表建筑物面积 0.54 进行计算，地基按建筑物面积 0.27 进行计算，拆除工程量共计 4949.94m<sup>3</sup>。采用挖掘机（油动 1.0m<sup>3</sup>）、推土机（59kW）、自卸汽车（8t）对建筑物进行清理、运输，运距约 2.0km，建筑垃圾运至当地指定消纳场所。拆除工程量见下表。

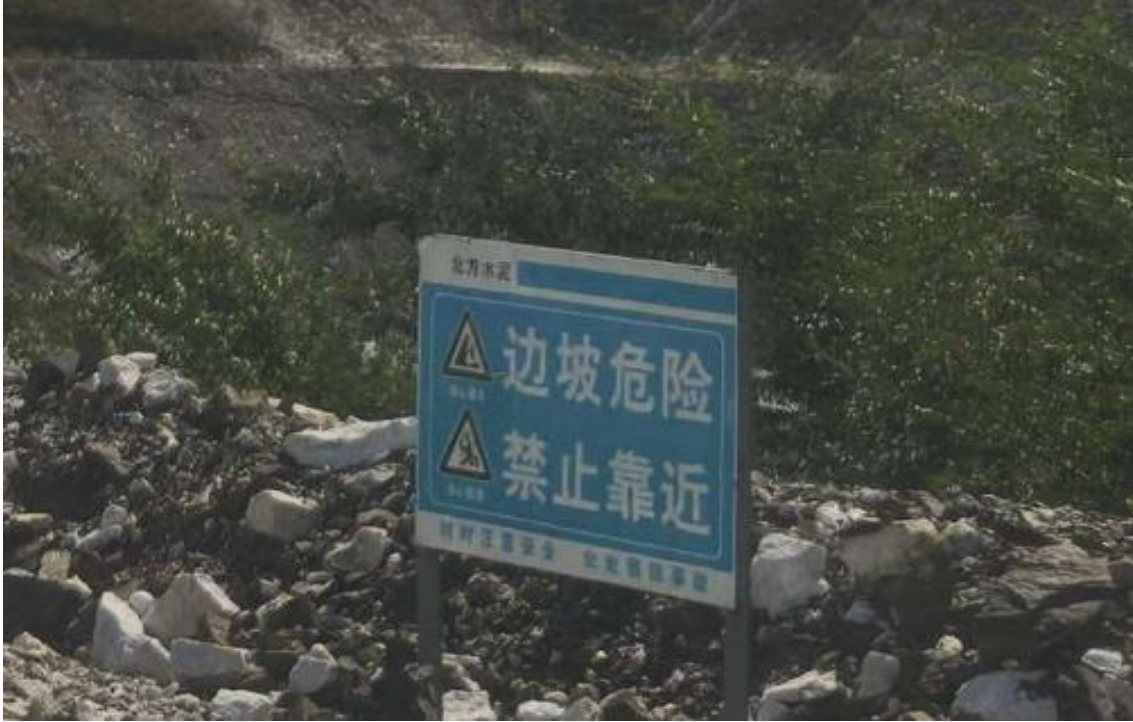
照片 警示牌

为防止矿山附近农业生产人员误入采场从而引发危险，设计在露天采场北东侧高陡边坡处设立警示牌，在采区坡顶、采场入口、出口各设立警示牌，规格 100cm×60cm，选用 PVC 材质。需设 15 个警示牌。施工方法主要为人工安装。

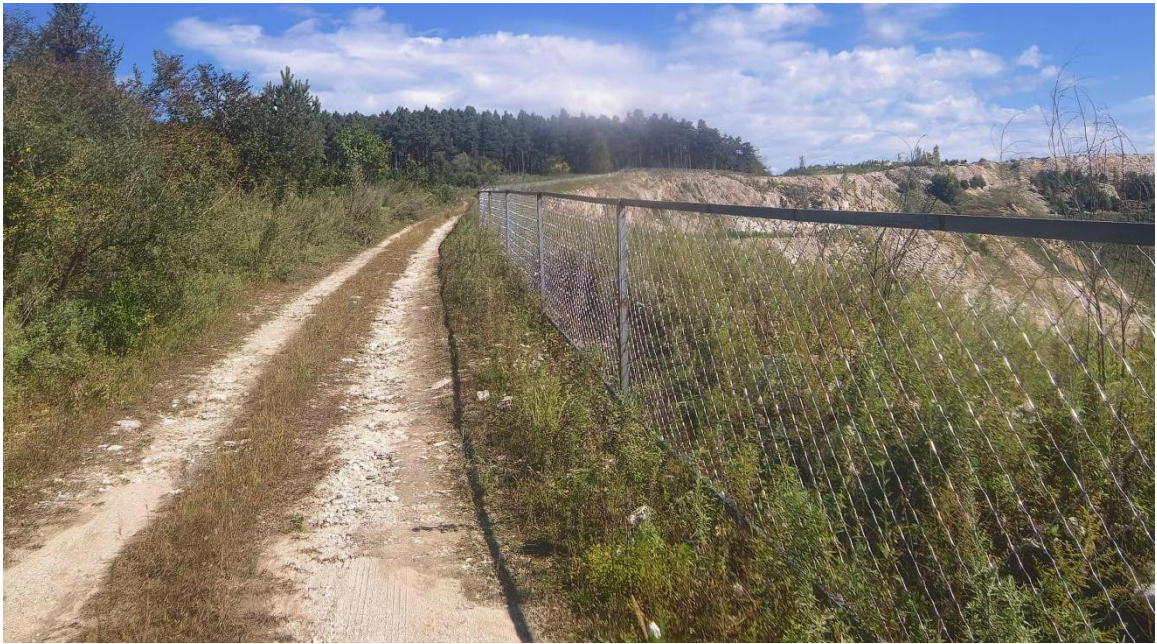
照片 III采区周边铁丝围栏现状

为防止人畜跌落，消除安全隐患，需在IV采场周边设置防护铁丝网及III采场底部集水坑周边设立铁丝网围栏，采用 100mm(截面长)×100mm(截面宽)×2.5m(高)的钢筋混凝土立柱；钢筋混凝土立柱插入地面以下 0.7m，地面以上预留 1.8m，立柱间距为 3.0m；立柱采用 C20 混凝土，刺铁网采用镀锌钢丝经机器绞缠而成，钢丝型号为 12#。铁丝网围栏长度共计 1068m。
